Restauration de l'abbatiale de Payerne (VD)

La précontrainte au secours des vieilles pierres

Un poids excessif sur des murs trop fins menaçait de mettre à bas le monument médiéval. Une technologie inédite a été employée pour ancrer et sauver l'édifice millénaire. Une première helvétique, voire mondiale !

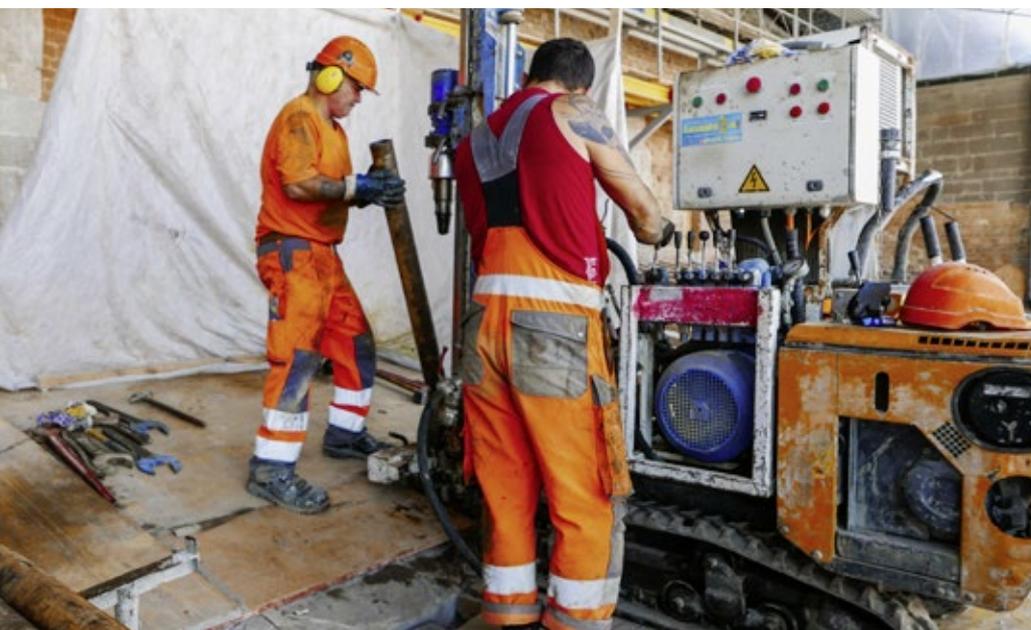
Forer à travers les piliers, puis dans un terrain moins dur, en maintenant un angle de 4 degrés requiert une précision incroyable et une attention de tous les instants.

La méthode préconisée fait appel à la précontrainte. Fin 2016, neuf percements extrêmement précis ont été effectués depuis le sommet des murs pour introduire des câbles qui sont ancrés à plus de 12 m de profondeur. « Plus facile à dire qu'à faire, souligne David Martin. Calculer les lignes de force des voûtes à l'intérieur, les poussées, l'inclinaison des poussées au vide, c'est une chose. Mais après... parvenir à forer à travers des piliers, puis dans un terrain moins dur, moins résistant, en maintenant un angle de 4 degrés, c'est un sacré exploit. Cela requiert une précision incroyable. A ma connaissance, cette technique n'a été utilisée qu'une seule fois en France et c'était pour un phare maritime. » Avant il a encore fallu renforcer et assainir les fondations pour améliorer le confinement. En effet, les sols, plus particulièrement au nord, étaient un véritable gruyère composé de remblais, de bois, de terrains meubles et même de sépultures. Des câbles ont donc été glissés dans les forages, puis bétonnés dans le terrain. L'opération de mise sous tension a été progressive et a duré plusieurs jours, sous la surveillance permanente de capteurs. Mais le résultat est là : aujourd'hui, les tirants longs de quelque 24 m, composés

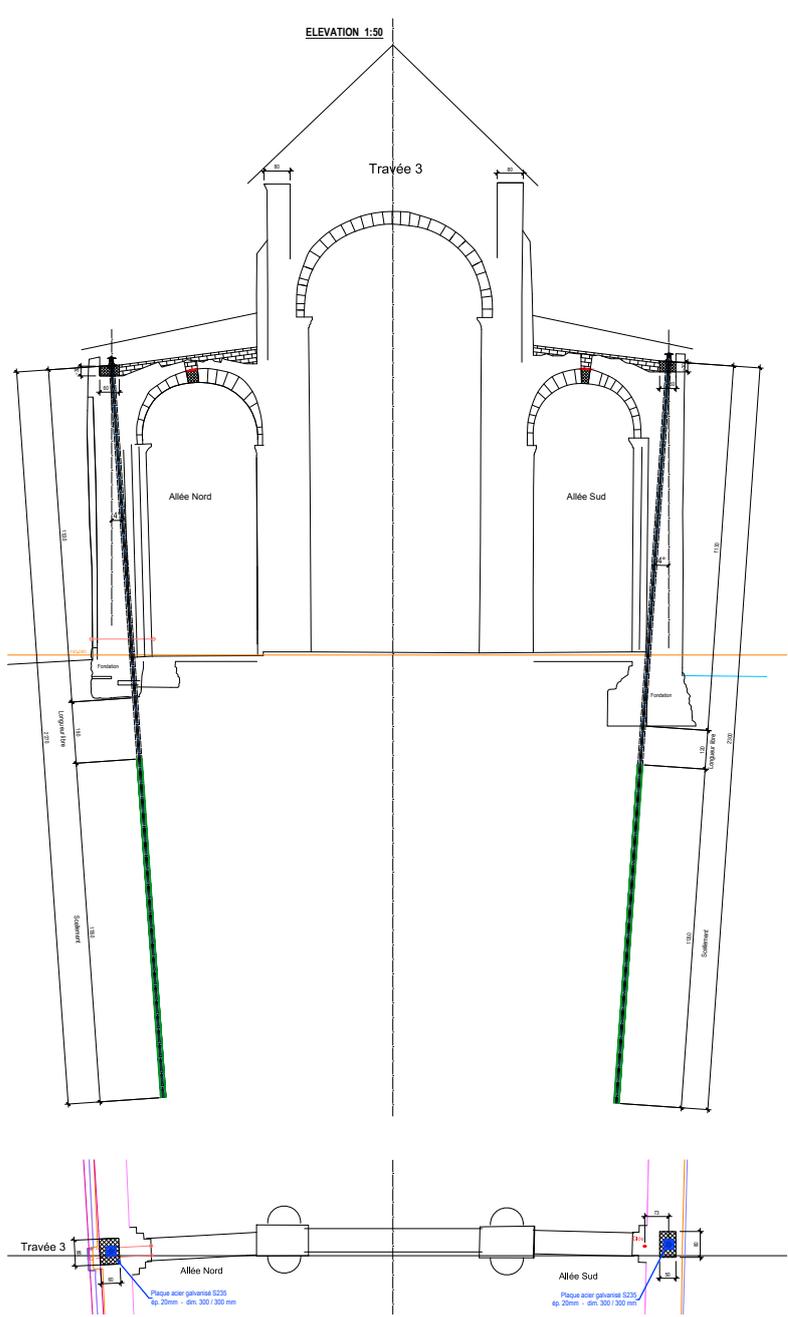
Les câbles introduits dans les murs sont ancrés à 12m dans le sol. Ils exercent une pression de 25 t.

chacun de trois torons d'environ 20 mm de diamètre, exercent un effet de pince sur l'édifice avec une pression de 25 t. Cette armature contemporaine assure désormais la stabilité de l'abbatiale. Et les imposants contreforts en acier posés à la hâte il y a sept ans ont pu être retirés.

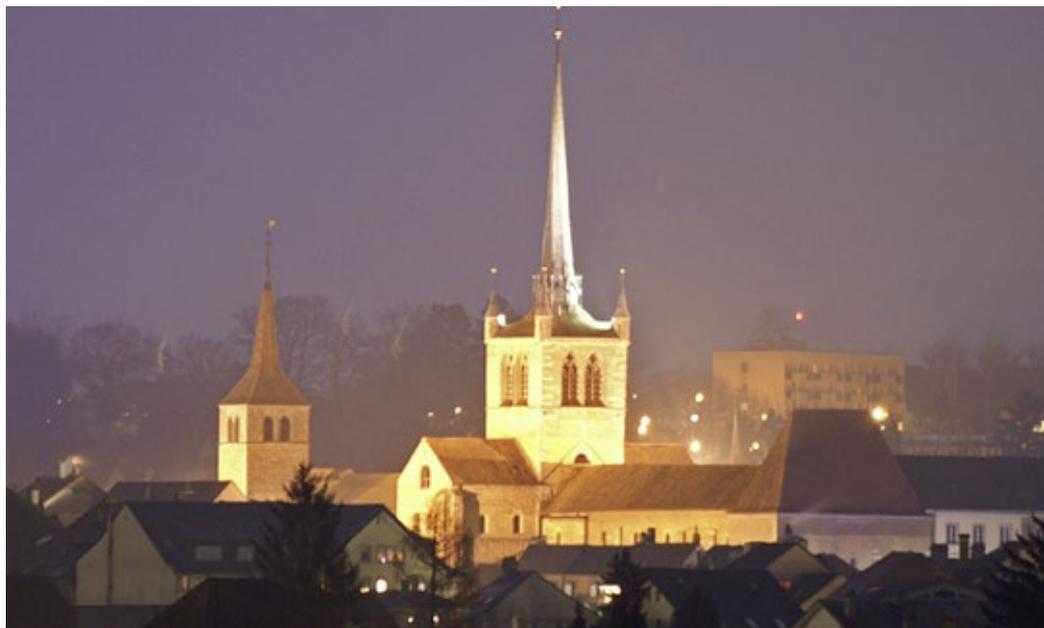
Aujourd'hui, les échafaudages et contreforts provisoires ont été retirés. Avec son glacis à base de chaux qui protège désormais ses façades, l'abbatiale a retrouvé ses couleurs d'antan.

Cette réussite technologique ne doit toutefois pas masquer la quantité impressionnante de travaux de réfection qui ont été entrepris depuis quelques années et qui sont encore en cours, notamment sur les façades. « Une des difficultés du bâtiment, détaille le directeur des travaux Jacques Besson, de l'atelier d'architecture spécialisé Ivan Kolecek, c'est la diversité de pierres qui ont été utilisées sur le bâtiment : mollasse, grès de la Molière, calcaire jaune (dont certaines parties sont devenues rouges après des incendies). Certaines pierres étaient fendues, les joints avaient lâché. L'eau pénétrait à l'intérieur et provoquait une forte dégradation. Des plaques de mollasse se détachaient... » Les restaurateurs se sont appliqués à les recoller et à utiliser des joints à base de chaux, comme à l'origine. Les façades ont ensuite été blanchies avec un glacis, lui aussi à base de chaux, qui fait office de couche de protection.

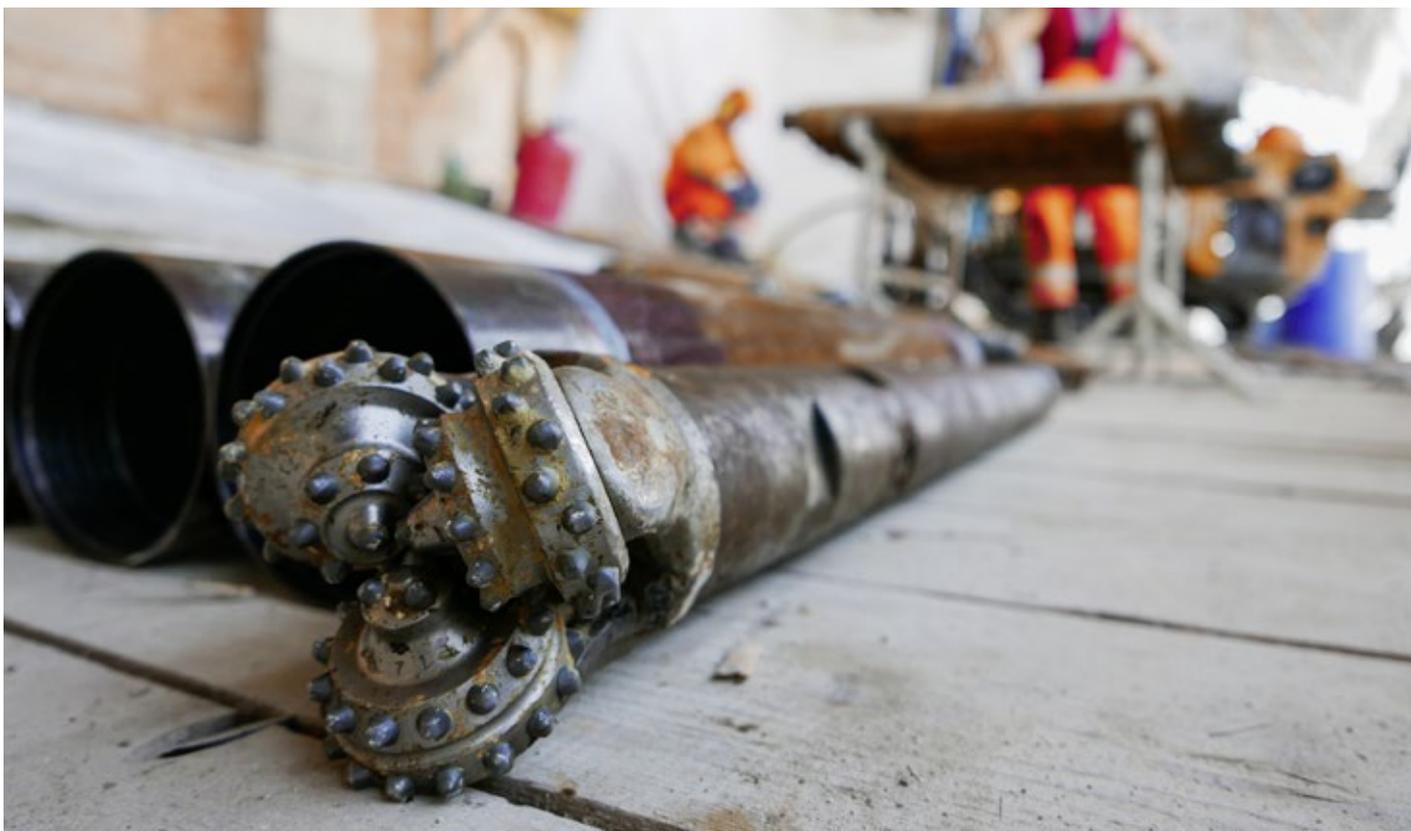
Neuf percements extrêmement précis ont été effectués depuis le sommet des murs. Les tirants longs de quelque 24 m, composés chacun de trois torons d'environ 20 mm de diamètre, exercent désormais un effet de pince sur l'édifice.

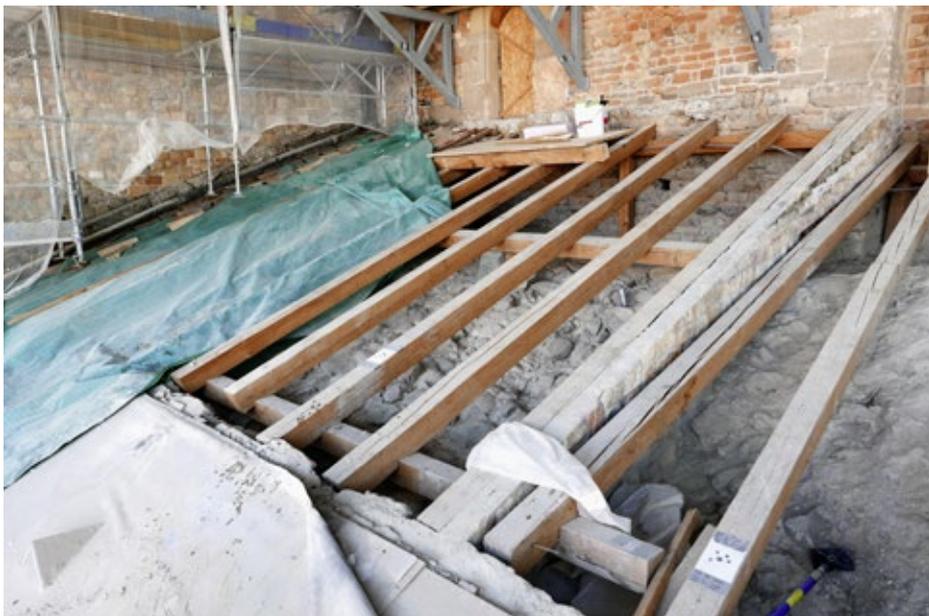
Les toitures présentait de sérieux problèmes d'étanchéité. Chaque tuile a été déposée et a fait l'objet des plus grands soins, sans utiliser de produits chimiques. Elles ont été nettoyées et brossées à la main, afin d'éliminer les mousses et les lichens.

On s'en doute, les toitures présentait aussi de sérieux problèmes d'étanchéité et provoquaient la dégradation des peintures murales intérieures. Il a fallu déposer et reprendre toutes les couvertures, avec à la clé des découvertes qui ont fait le bonheur des passionnés. « Nous avons découvert des lattages d'origine qui étaient parfois composés de branches, souligne Jacques Besson. Nous avons également trouvé des tuiles de toutes les époques, les plus anciennes remontant jusqu'au XV^e siècle. Dans le transept sud, qui est une charpente bernoise du XVII^e, 80 % des tuiles étaient d'origine et des clous forgés avaient été utilisés pour le lattage. »

Chaque tuile récupérée a fait l'objet des plus grands soins. Hors de question d'utiliser des produits chimiques. Elles ont été nettoyées et brossées à la main, afin d'éliminer les mousses et les lichens. Les tuiles trop endommagées ont été remplacées par des pièces fabriquées dans un four ancien d'une manufacture de Bardonnex (GE).
